02 BS Het Klaverblad te Amsterdam

Monitoring energie, binnenklimaat en gebruikerstevredenheid

In opdracht van het ministerie van Binnenlandse Zaken en Koninkrijksrelaties

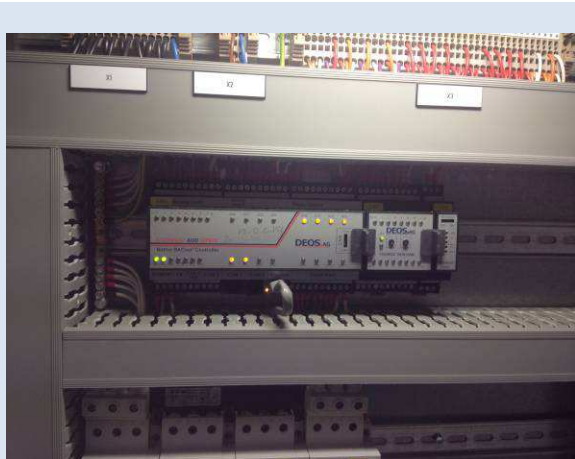
DEOS Gebouwbeheerssysteem

Voor het meten van het elektraverbruik is er een grootverbruik elektrameter aanwezig. Deze wordt door de netwerkbeheerder uitgelezen. Er wordt geen gebruik gemaakt van een online meetdienst waarbij het energieverbruik realtime kan worden gemonitord.

Er is een gebouwbeheersysteem aanwezig waarop geruime tijd niet meer op afstand kon worden ingelogd. Medio 2014 is deze functie weer ingeschakeld. De installateur bleek niet op de hoogte van het defect. Er bleek er geen licentie te zijn genomen op de software die nodig is voor het monitoren van alle parameters.

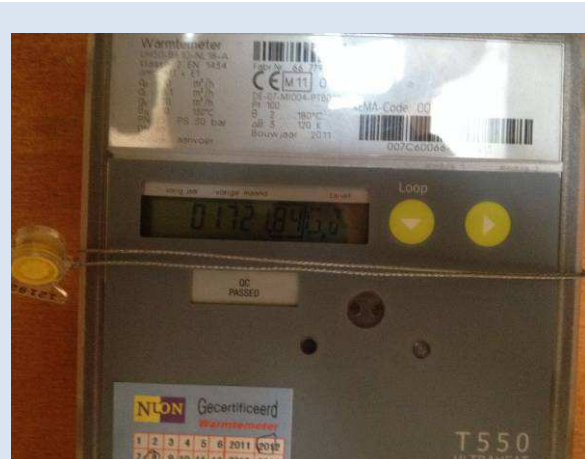
Warmtemeter

Voor het meten van het warmtegebruik is er een standaard warmtemeter aanwezig. Deze wordt periodiek handmatig opgenomen.

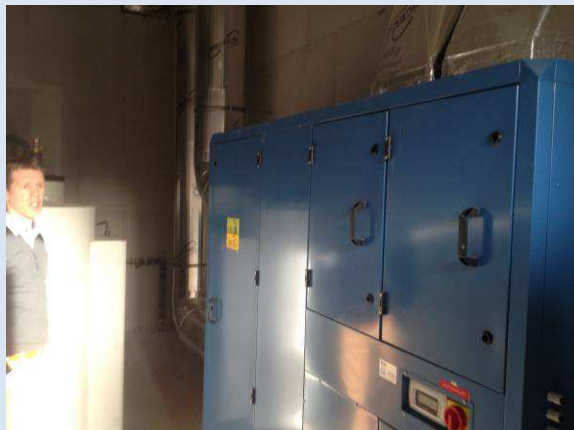
LBK Gymzaal

Voor de ventilatie van de gymzaal en de algemene hal is er een luchtbehandelingskast opgesteld in de technische ruimte naast het gymlokaal. Deze luchtbehandelingskast heeft een debiet van 2.480 m³/h. Ook deze luchtbehandelingskast is voorzien van een warmtebatterij op stadsverwarming. Daarnaast zorgt een kruisstroomwisselaar voor warmteterugwinning. Deze luchtbehandelingskast is niet aangesloten op het GBS.

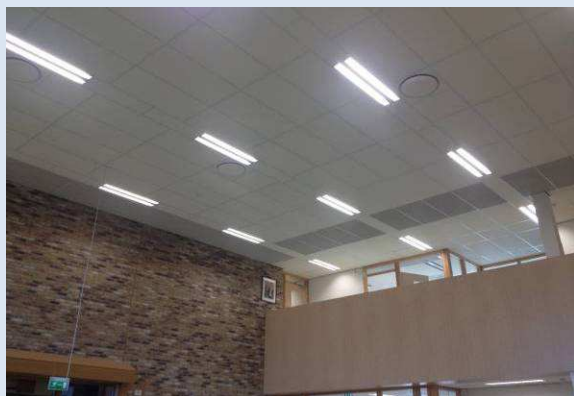
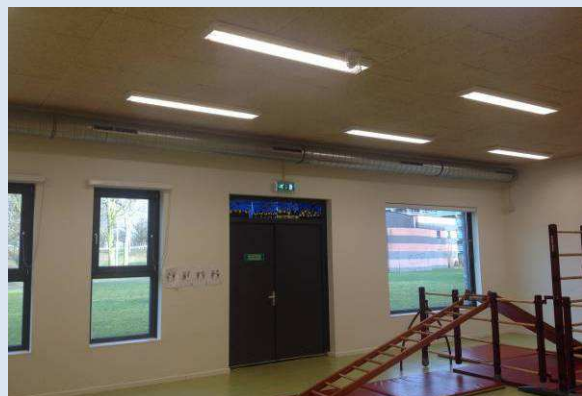
In de school zijn voornamelijk T5 verlichtingsarmaturen met twee buizen van 28 Watt geïnstalleerd. Deze zijn grotendeels voorzien van daglichtregeling en aanwezigheidsdetectie. Het gemiddeld opgesteld vermogen is 7,2 Watt/m².

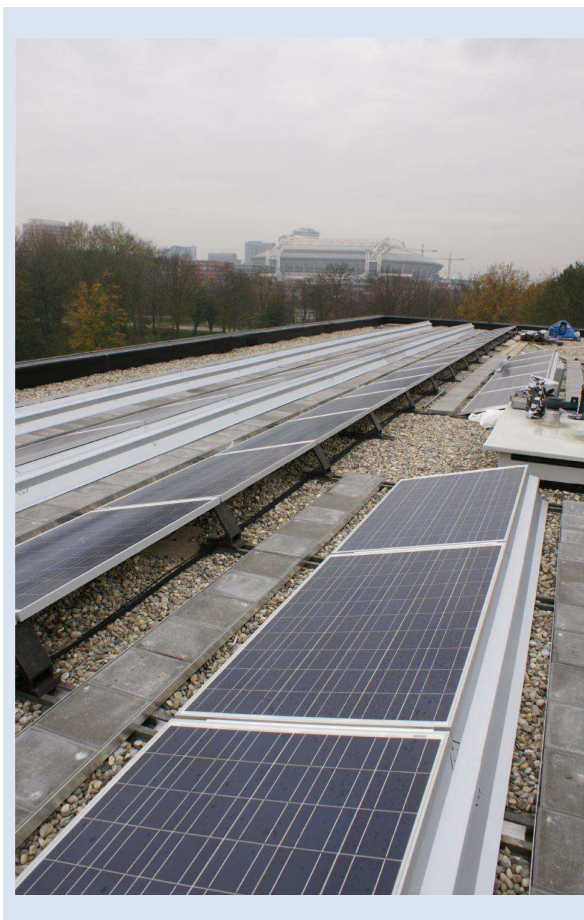
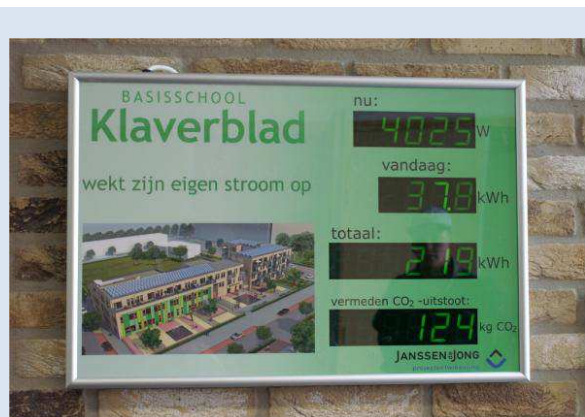
De PV-installatie bestaat uit 287 Multisol P6-60i poly panelen van 235 Wp. De panelen hebben een totale oppervlakte van 486 m² en een vermogen van 67.445 Wp. De aanvraag voor de NESK subsidie ging uit van een opbrengst van 57.328 kWh per jaar.

Voor het PV systeem is SDE subsidie verstrekt. Ten behoeve van deze regeling is een bruto productiemeter aanwezig.

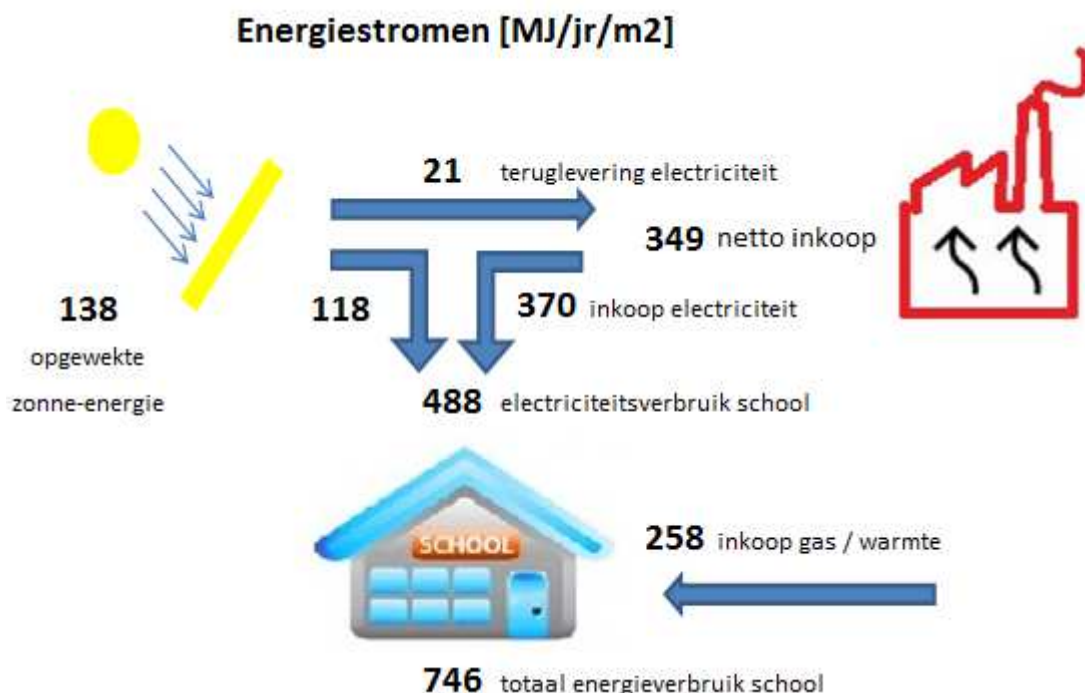
Bij goed beheer van het gebouw zal het energieverbruik aanzienlijk lager uitvallen en het bij ontwerp verwachte energieverbruik benaderen. Indien de luchtbehandelingskasten niet continu draaien, maar slechts tijdens schooltijden, is de verwachting dat het verbruik van de ventilatoren met 195 MJ/jr/m² daalt en het verbruik voor verwarming (o.a. via luchtbehandeling) met 140 MJ/jr/m². Samen met een eventueel defect aan de zonnepanelen van MJ/jr/m², betekent dit dat het energieverbruik met 351 MJ/jr/m² zal dalen.

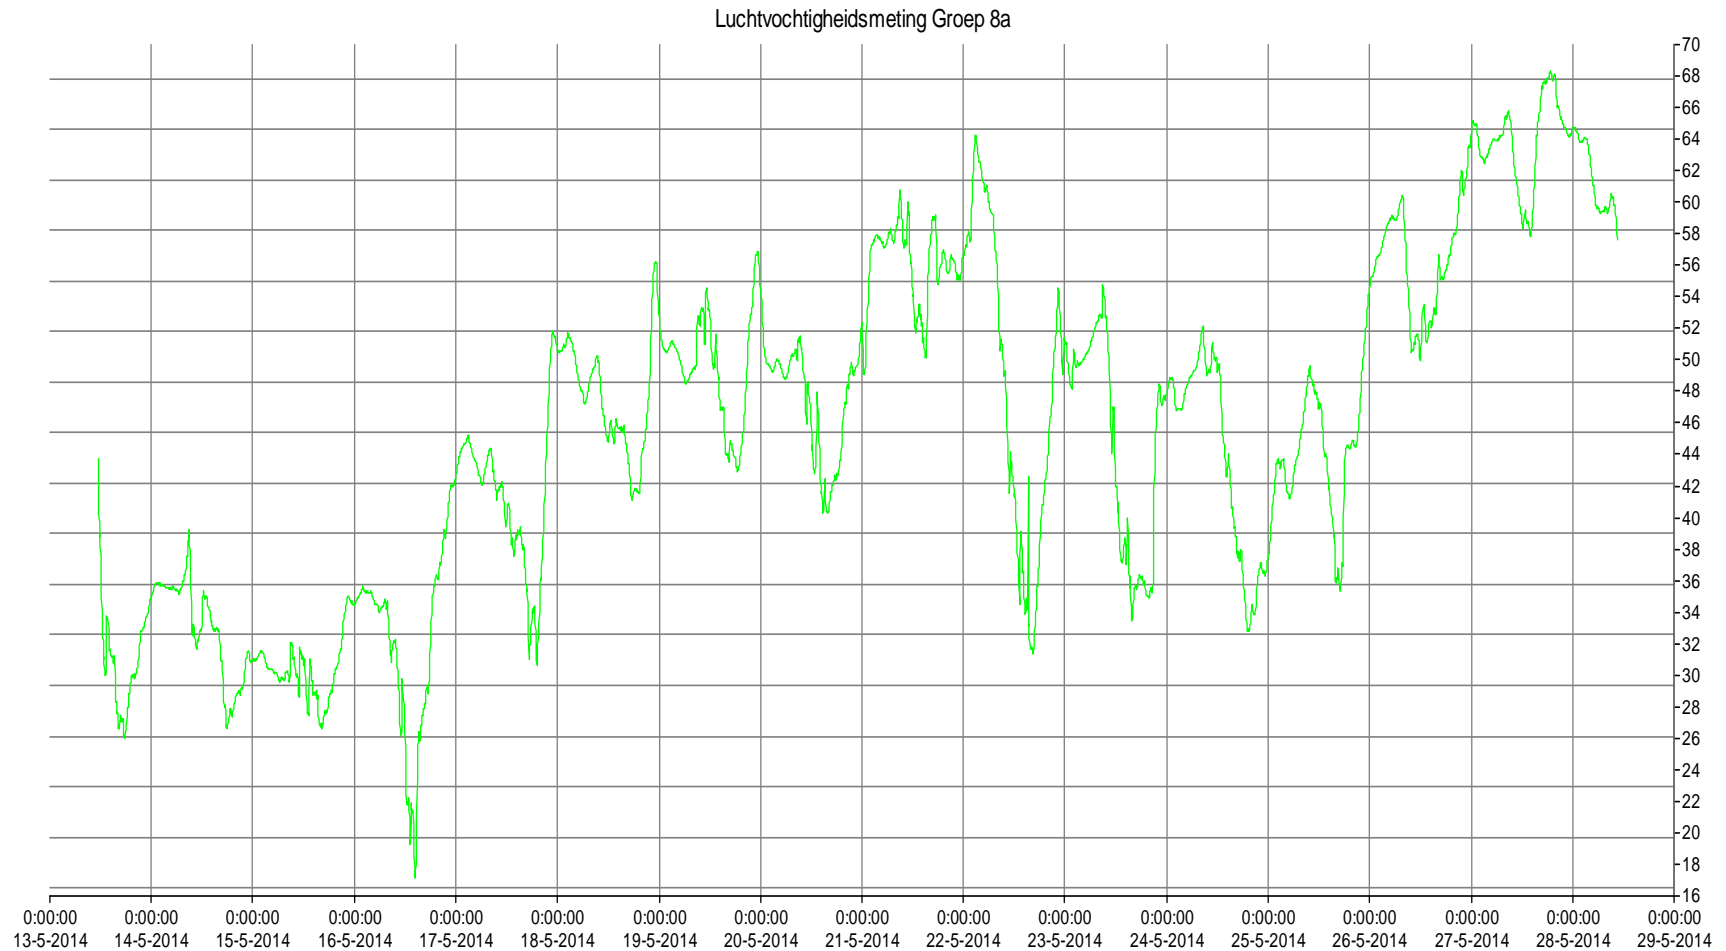
Bijlage 4: Representatieve meting Relatieve vochtigheid

Vooraf in de winter is de relatieve vochtigheid laag. Deze ligt gemiddeld rond de 30%. Dit is tevens de grens waaronder klachten significant toenemen. In een significant deel van de metingen ligt deze echter onder de 30%. Dit komt overeen met de respons van de gebruikers. Uit de vragenlijsten blijkt dat er klachten zijn over droge lucht.

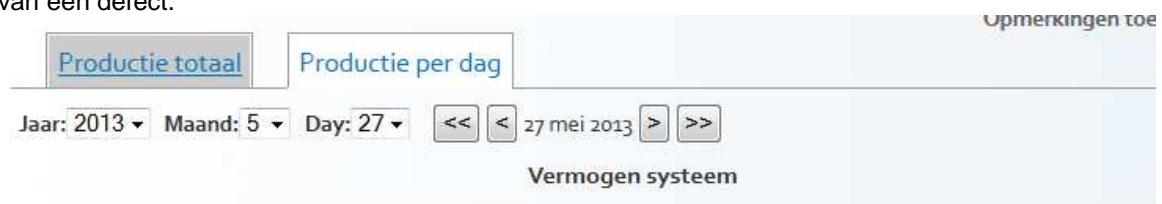
Aanleiding voor een nadere analyse van het piekvermogen van de zonnepanelen is de aanzienlijk lagere opbrengst van de zonnepanelen in 2014 ten opzichte van 2013, terwijl er in 2014 meer zonne-uren waren. Indien er een aanzienlijk verschil blijkt in piekvermogen, kan de oorzaak gezocht worden in een defect van specifieke panelen of verslechtering (in opbrengst) door veroudering van de panelen.

De zonnepanelen zijn onderverdeeld in twee kleine strings en een grote string. Van alle drie wordt het energieverbruik apart gemeten door de omvormers. Uit de onderstaande figuren is af te leiden dat het opgenomen vermogen van de kleine strings in 2013 ongeveer gelijk was aan 2014. Bij de grote string is duidelijk een reductie waarneembaar van 34%. Het vermoeden bestaat dat er in de grote string sprake is van een defect.

De zonnepanelen leveren minder energie op dan geprognoseerd, ondanks het grote aantal zonnepanelen in 2014. De oorzaak hiervoor is waarschijnlijk een defect in de grote string zonnepanelen. Het is niet bekend of het de zonnepanelen betreft of de omvormer. Zie hiervoor ook bijlage 7.
