## BIJLAGEN MER DEEL B LEEFOMGEVING, RUIMTEGEBRUIK EN GEBRUIKSFUNCTIES

# UXO Desk Study

## Hollandse Kust (west) Alpha Export cables routes

73065 / RO-180062 version 2.0  
May 15, 2018

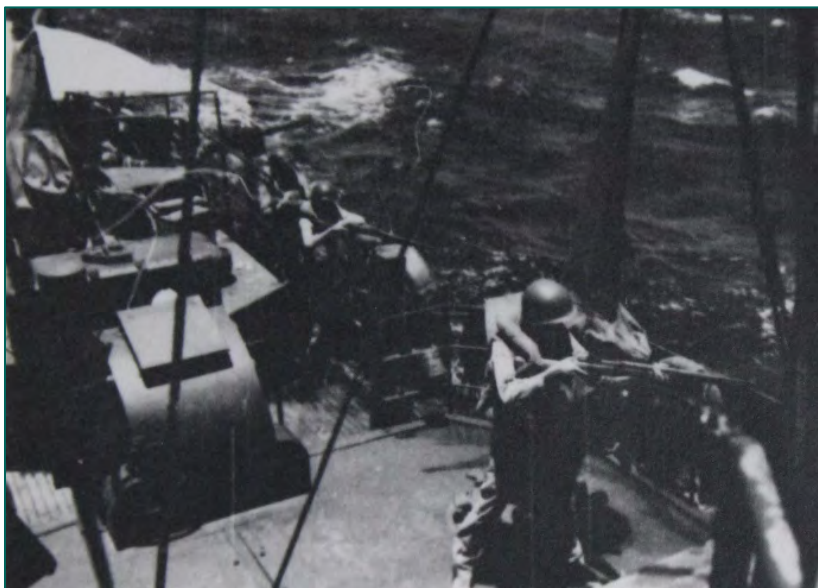
Figure 10: Mine disposal team preparing to fire their M1 Garand rifles on swept mines (Source: TNA, ADM 199/154).

The moorings of the mines were cut with cutters dragged on a wire behind a ship. Cutting the mooring wires/cables caused the mines to float to the surface, where the mines could easily be shot with cannon or rifle fire. Shooting the mines caused them to sink or to detonate. Ground mines were swept with acoustic hammer boxes, triggering the acoustic mines, or by magnetic sweeping gear to trigger magnetic mines.

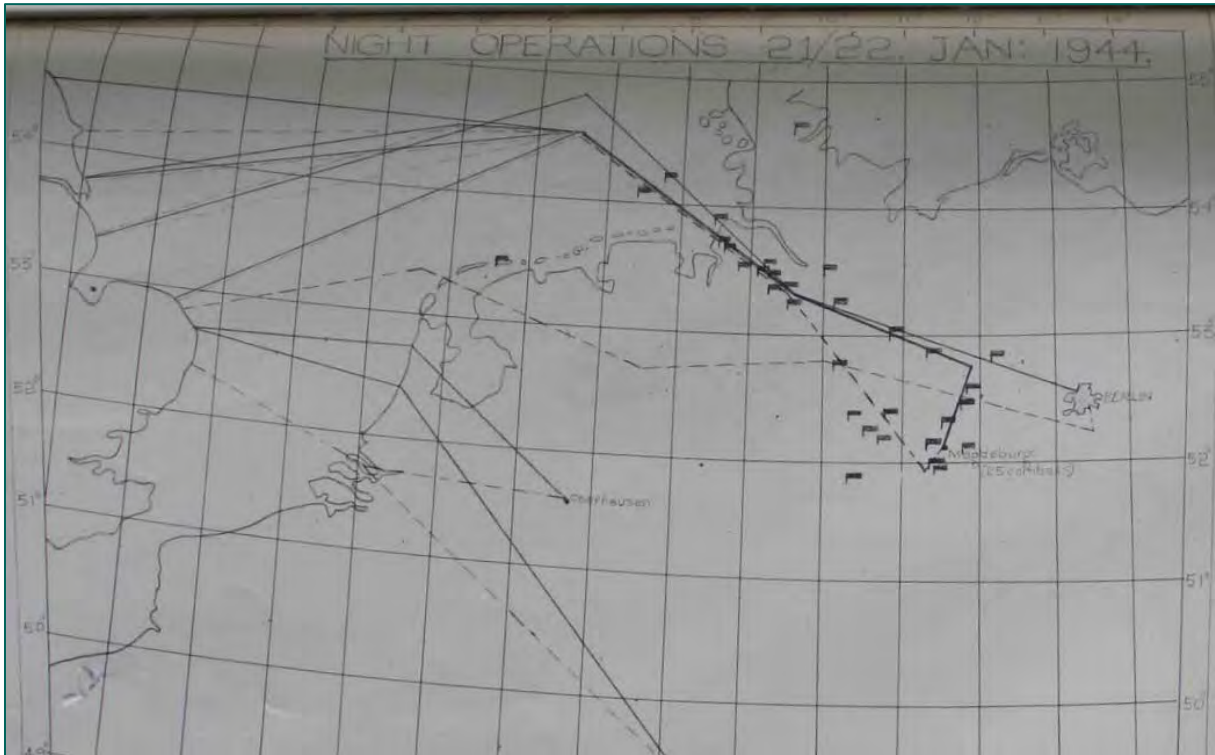
Figure 12: Example of allied flight paths used for bombing raids in the night of 21/22 January 1944 (Source; The National Archives, AIR 24/264).

Navigation was not as developed as nowadays and formed a great challenge for the bomber crews. It occurred that pilots could not locate their primary or alternative targets. To avoid the risk of crash landing with bombs on board, bombers often jettisoned their bomb load in the North Sea on the way back to England. Besides that, bombers also jettisoned their bombs in case of an emergency, e.g. due to mechanical problems or damage by enemy anti-aircraft-artillery. In that case the bombs were jettisoned in order to reduce weight and increase the chance of reaching friendly territory. Bomb loads could be jettisoned in a safe or armed condition. Safe condition means the initiation device fitted within the bombs were not in their armed state. Specific information about the positions of these jettisons are often lacking, most logbooks simply state ‘jettisoned in the North Sea’.

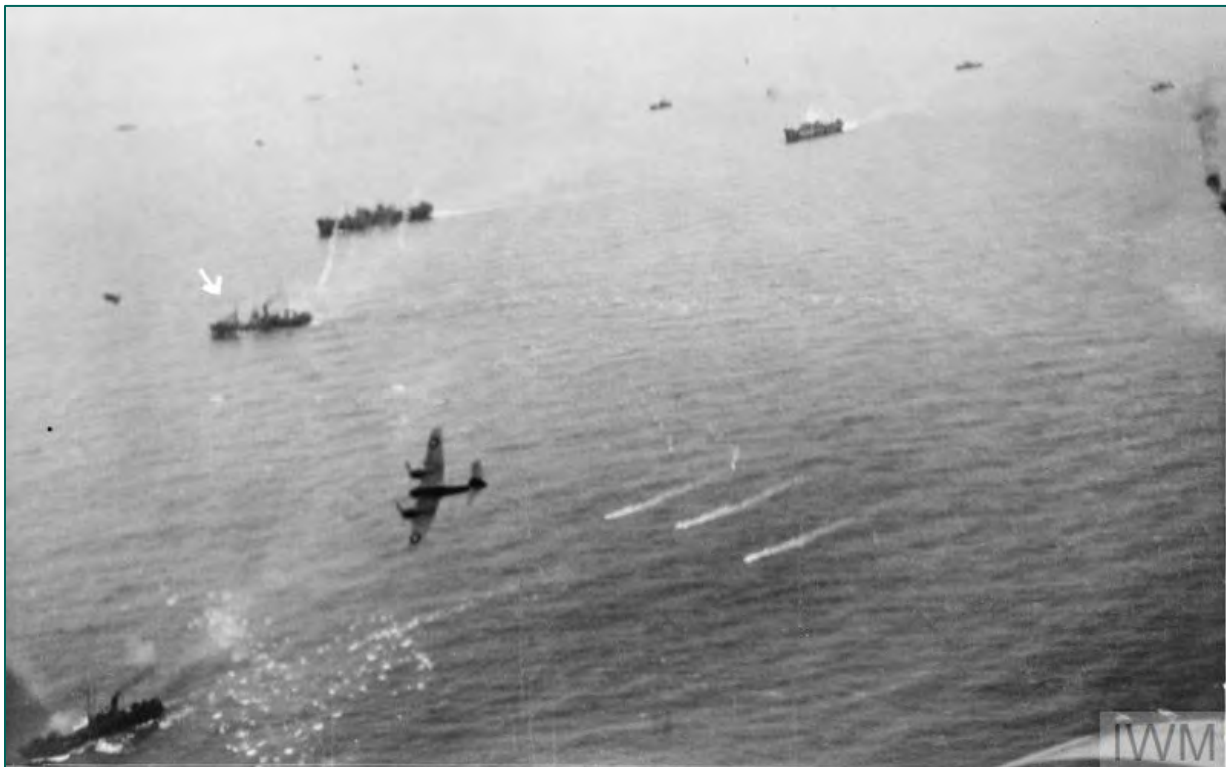
Figure 13: Oblique aerial photograph taken during an anti-shipping strike by Bristol Beaufighter on a heavily-armed northbound convoy off IJmuiden, Holland. The arrowed vessel is a 'Sperrbrecher' (magnetic-mine detonating vessel) (Source: <http://www.iwm.org.uk/collections/item/object/205023235>).

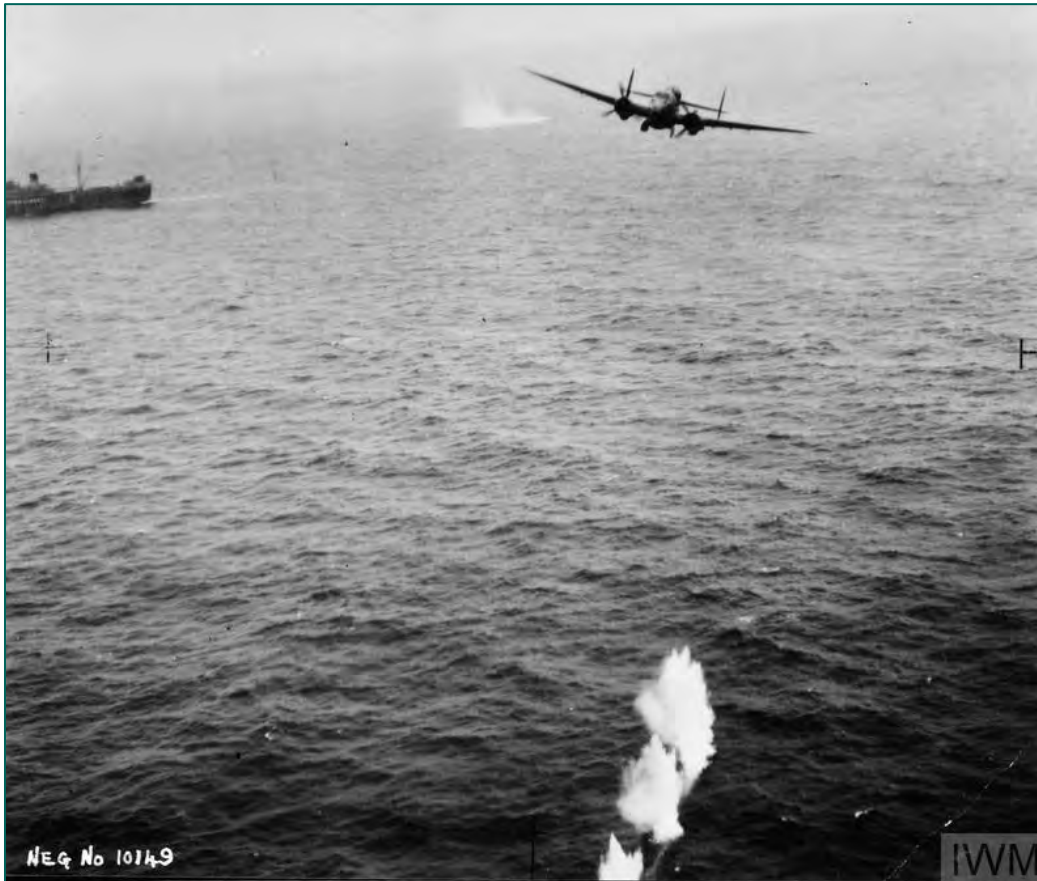
Figure 14: Low-level oblique aerial photograph showing a Lockheed Hudson of No. 59 Squadron dropping its torpedo during an attack by six aircraft on an enemy convoy off IJmuiden, Holland (Source: <http://www.iwm.org.uk/collections/item/object/205023107>).

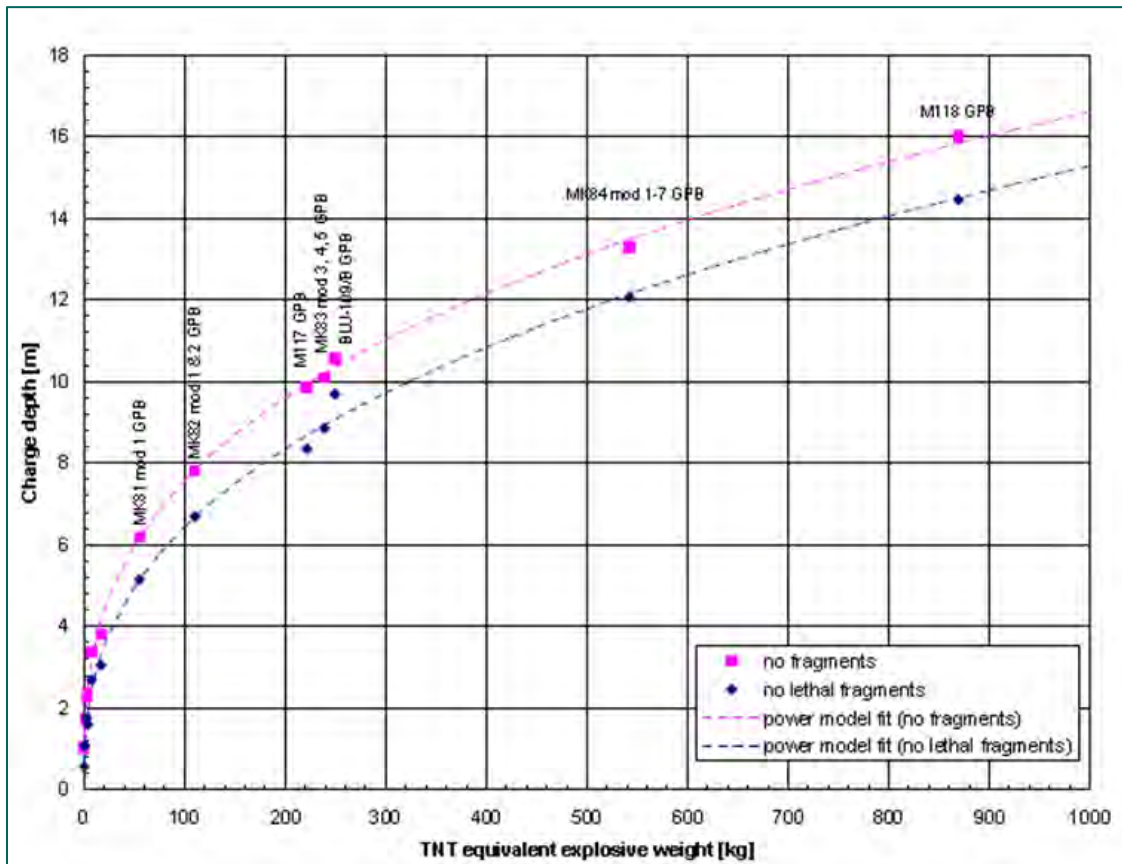
Figure 23: Minimal water depth to detain fragmentation of explosives with a Net Explosive Weight (NEW) of 0-1,000 kg TNT equivalent<sup>24</sup>.

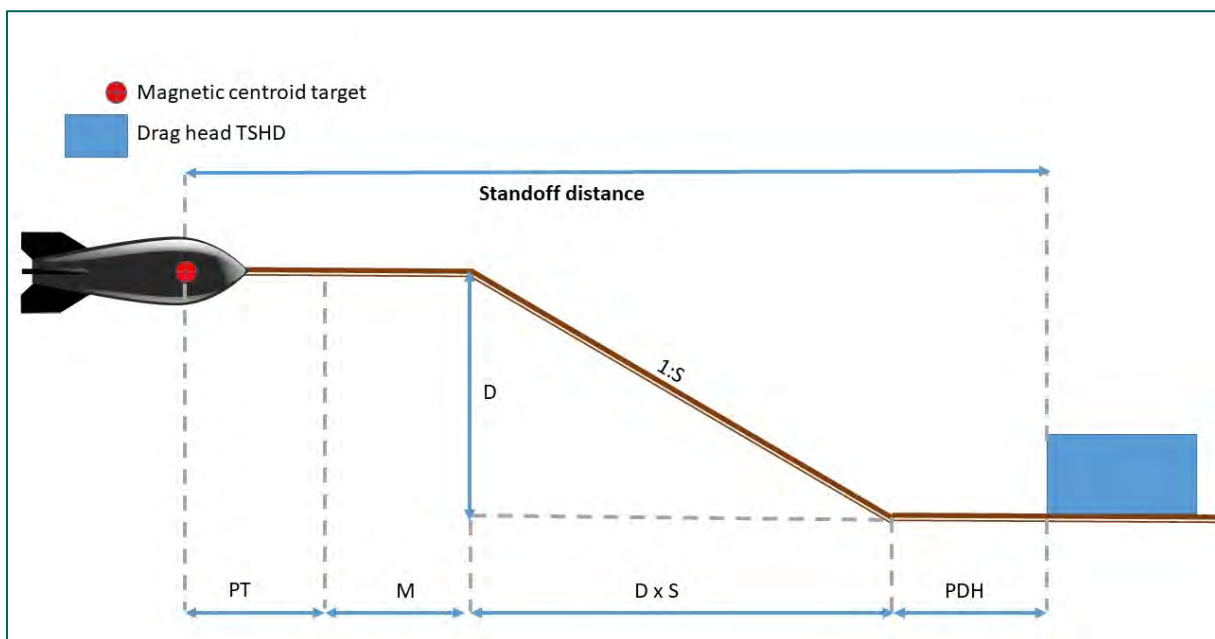
The standoff distance and all parameters in the formula above are depicted in Figure 25.

Figure 25: Illustration on the different zones and errors relevant for determining standoff distances for dredging/pre-sweeping.

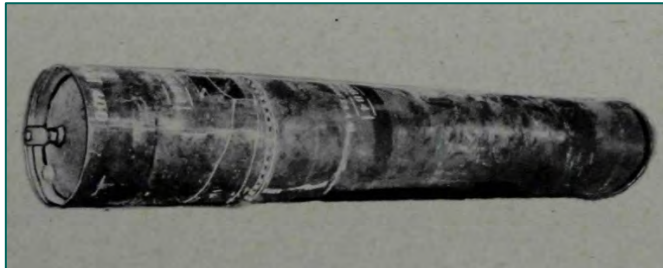
## A Mark I-IV

## Characteristics

Deployed in (conflict): World War II

Type: magnetic, induction of acoustic ground mine.

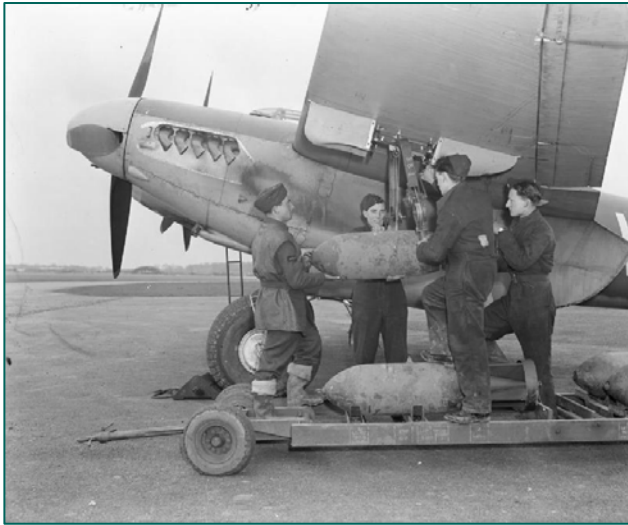
## Aerial bombs

### Characteristics

Deployed in (conflict): World War II

Type: GP, MC, HC, fragmentation, demolition

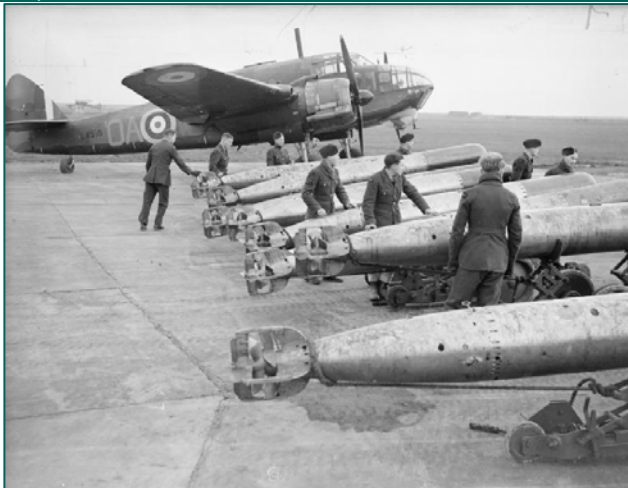
## Torpedoes

### Characteristics

Deployed in (conflict): World War II

Type: 18 inch, Aircraft launched

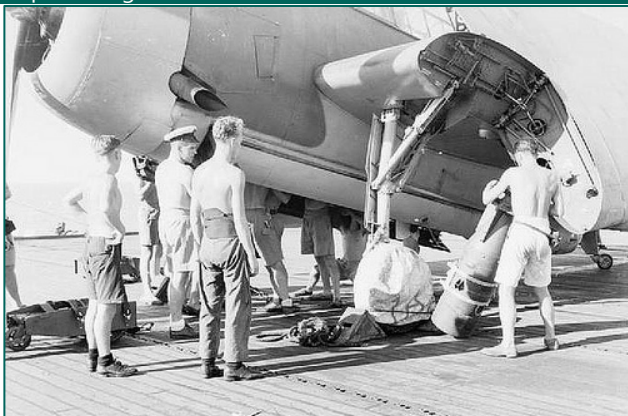
## Depth Charges

### Characteristics

Deployed in (conflict): World War II

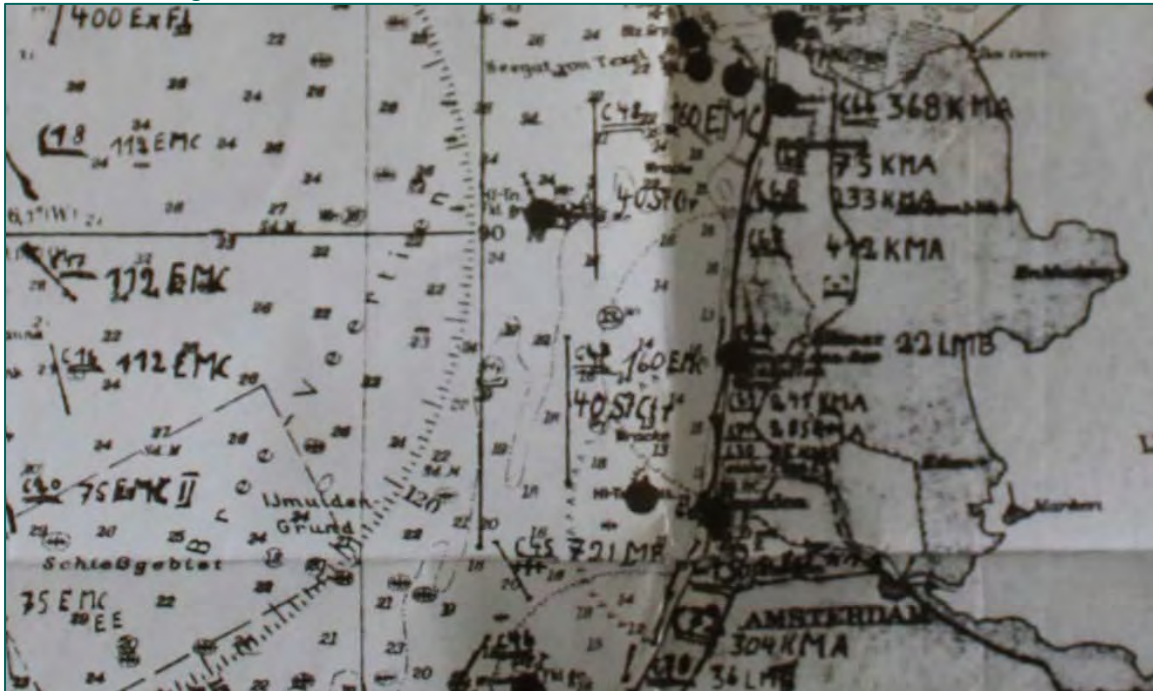
ZA 5/27 (Im Kriege geworfene Minensperren in der Ost- und Nordsee etc.)

Relevant. Map indicating the locations of German naval minefields. The minefields C.47 and C.48 are relevant for the area of investigation.

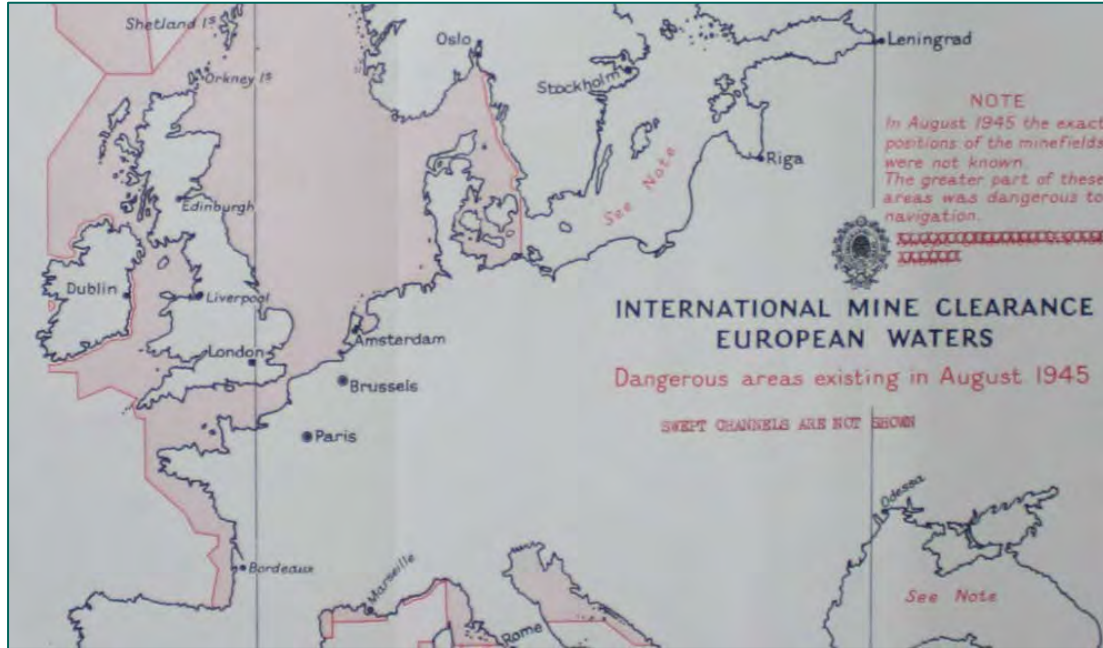
Chart indicating dangerous area in the European waters due to mining, August 1945

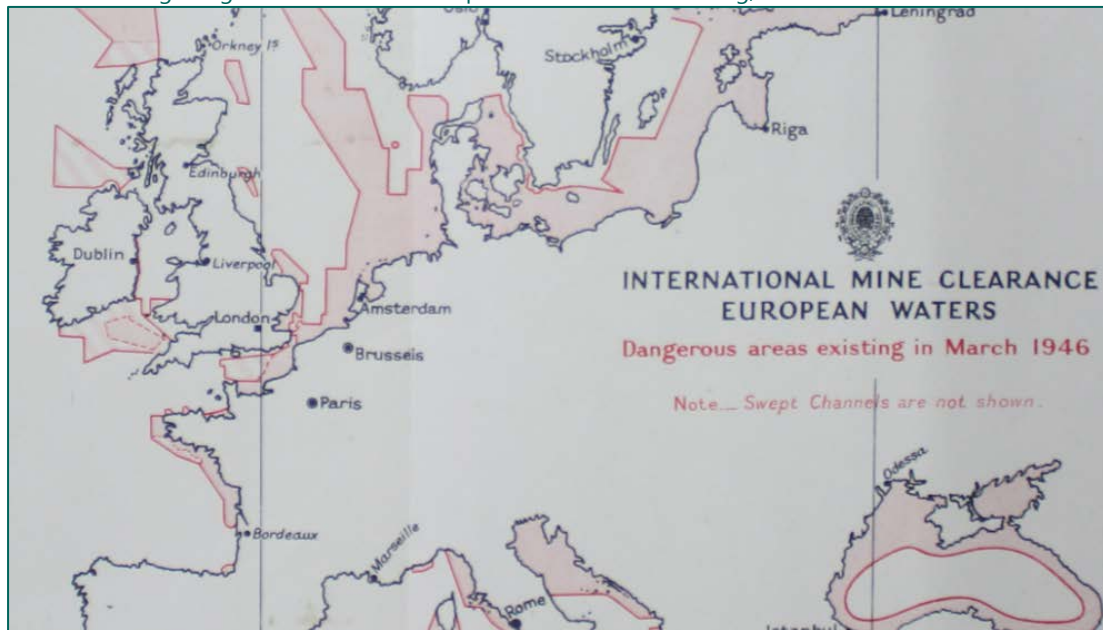
Chart indicating dangerous area in the European waters due to mining, March 1946

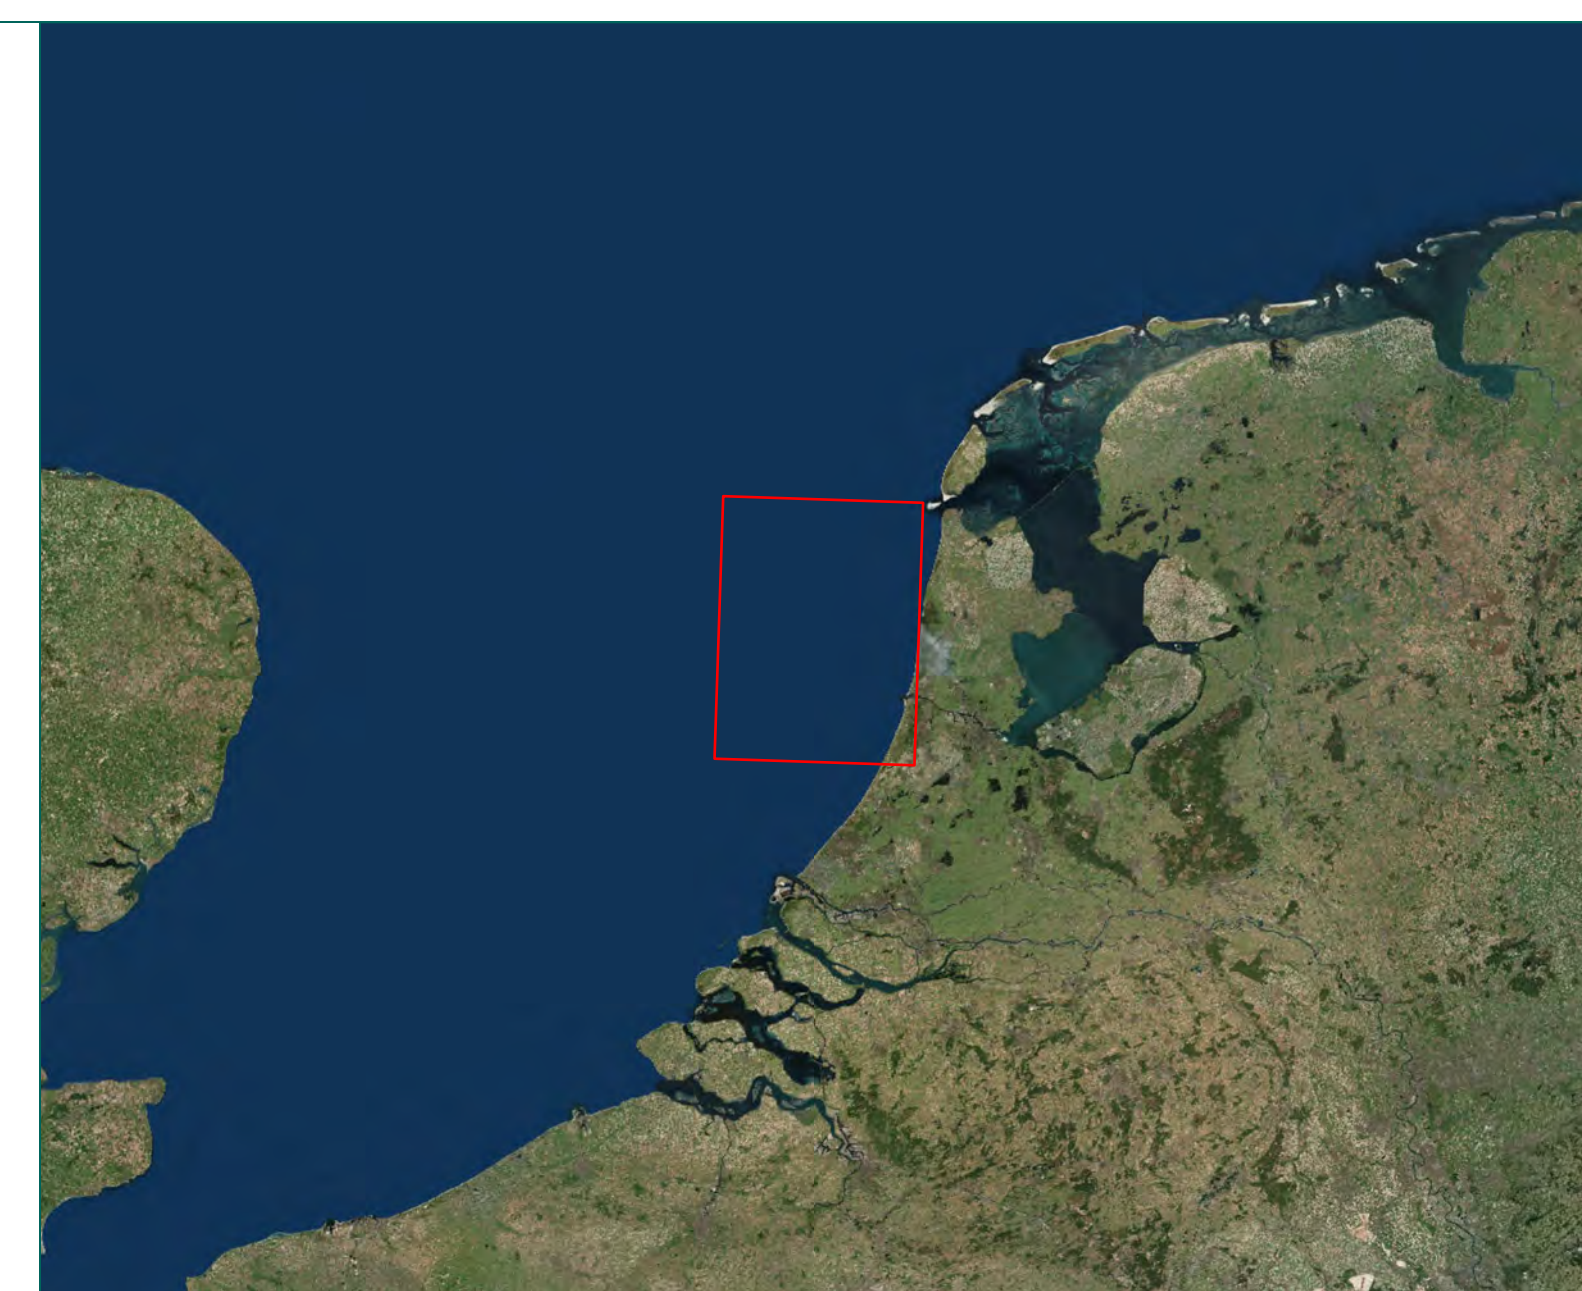
**ANNEX 10 FACT MAP**

- Area of investigation
- Post-WWII shooting range
- 12cm coastal gun
- 105cm coastal gun
- 105cm coastal gun
- 17cm coastal gun
- 23cm coastal gun
- 7.5cm coastal gun
- 15cm coastal gun
- 15cm coastal gun
- Minefield
- Minefield (E-Mhe)
- Minefield (EMQ)
- KVA
- LMB
- Gardening zones
- Minefield CBX 2 (NLXIV / XMI)

- UXO encounters and disposal
- Coast guard encounters
- Aerial bomb
  - Artillery shell
  - Depth Charge
  - Mine
  - Torpedo
  - Unknown

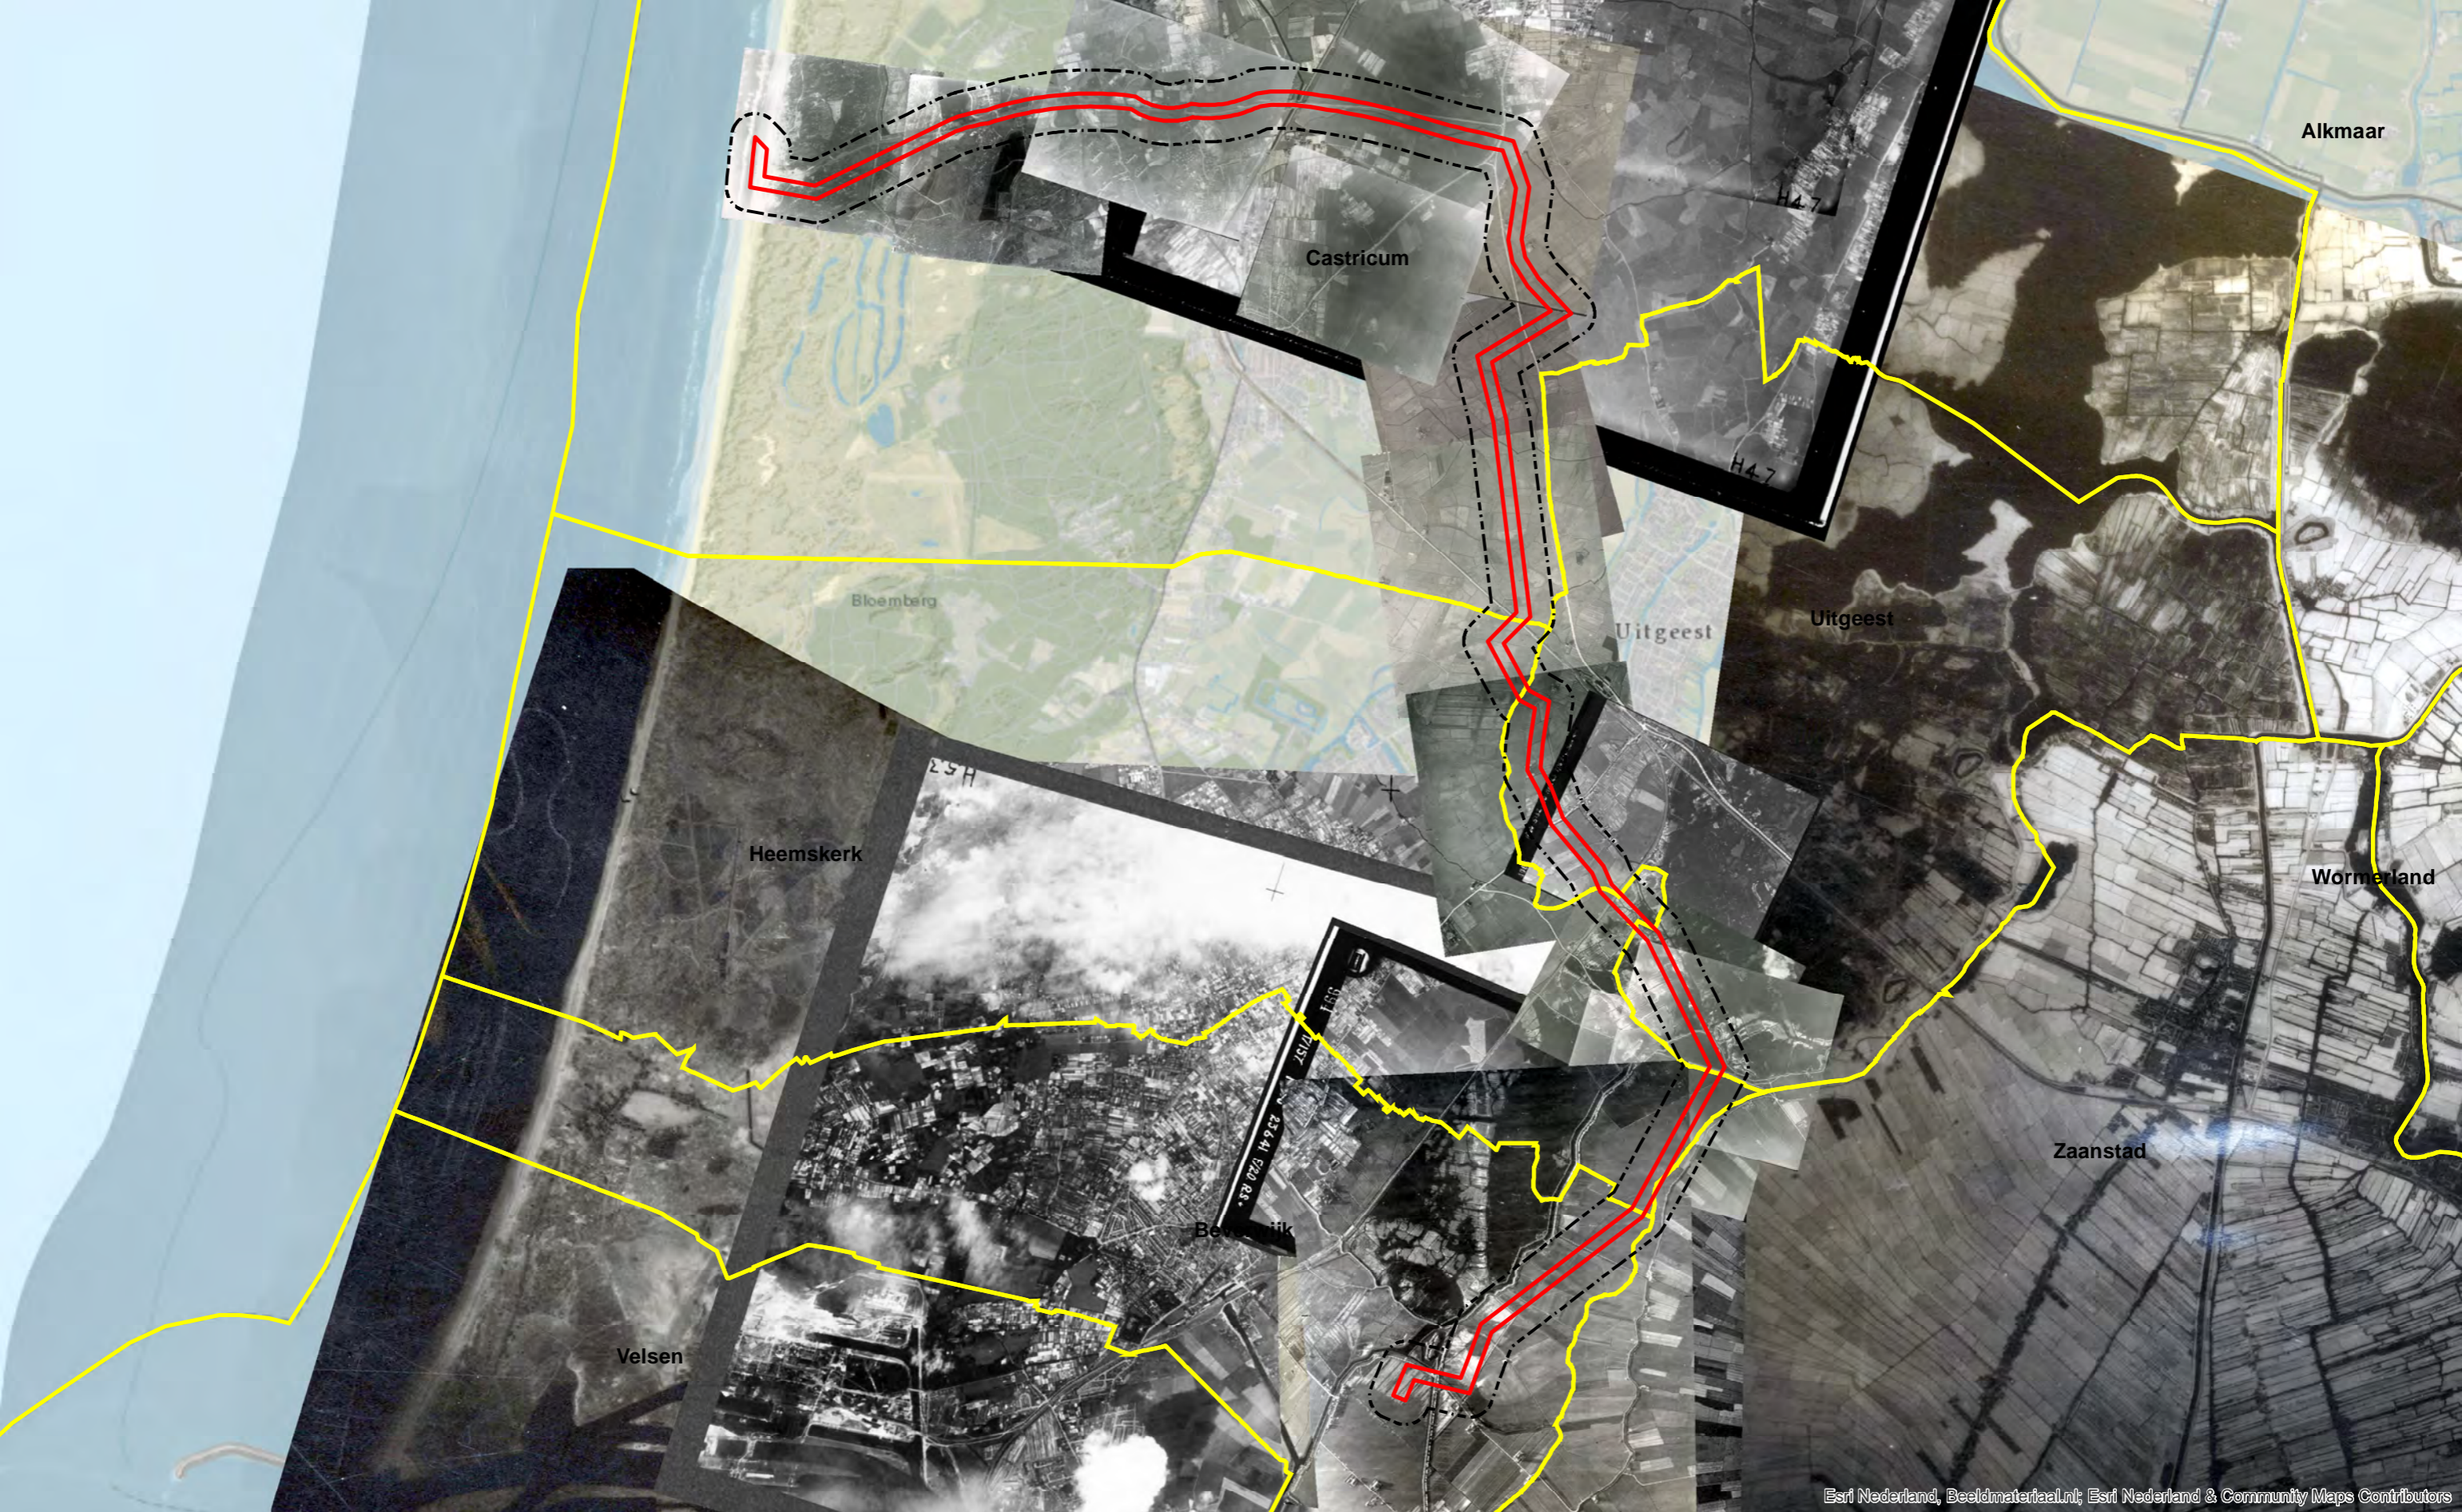
Luchtfoto	30 maart 1945	106G-5132	4016 4064	<ul style="list-style-type: none"> <li>▪ 2 bomkraters nabij de A9 en de Communicatieweg Heemskerk (L43)</li> <li>▪ Brug beveiliging bij Zeeweg te Bakkum, bestaande uit 3 ringen prikkeldraad, stellingen, loopgraven en 2 tankmuren. Het binnenste deel van de prikkeldraadversperring is beoordeeld als verdedigingswerk (L44)</li> <li>▪ Tankgracht bij L44</li> </ul>	A	Kad	Ja

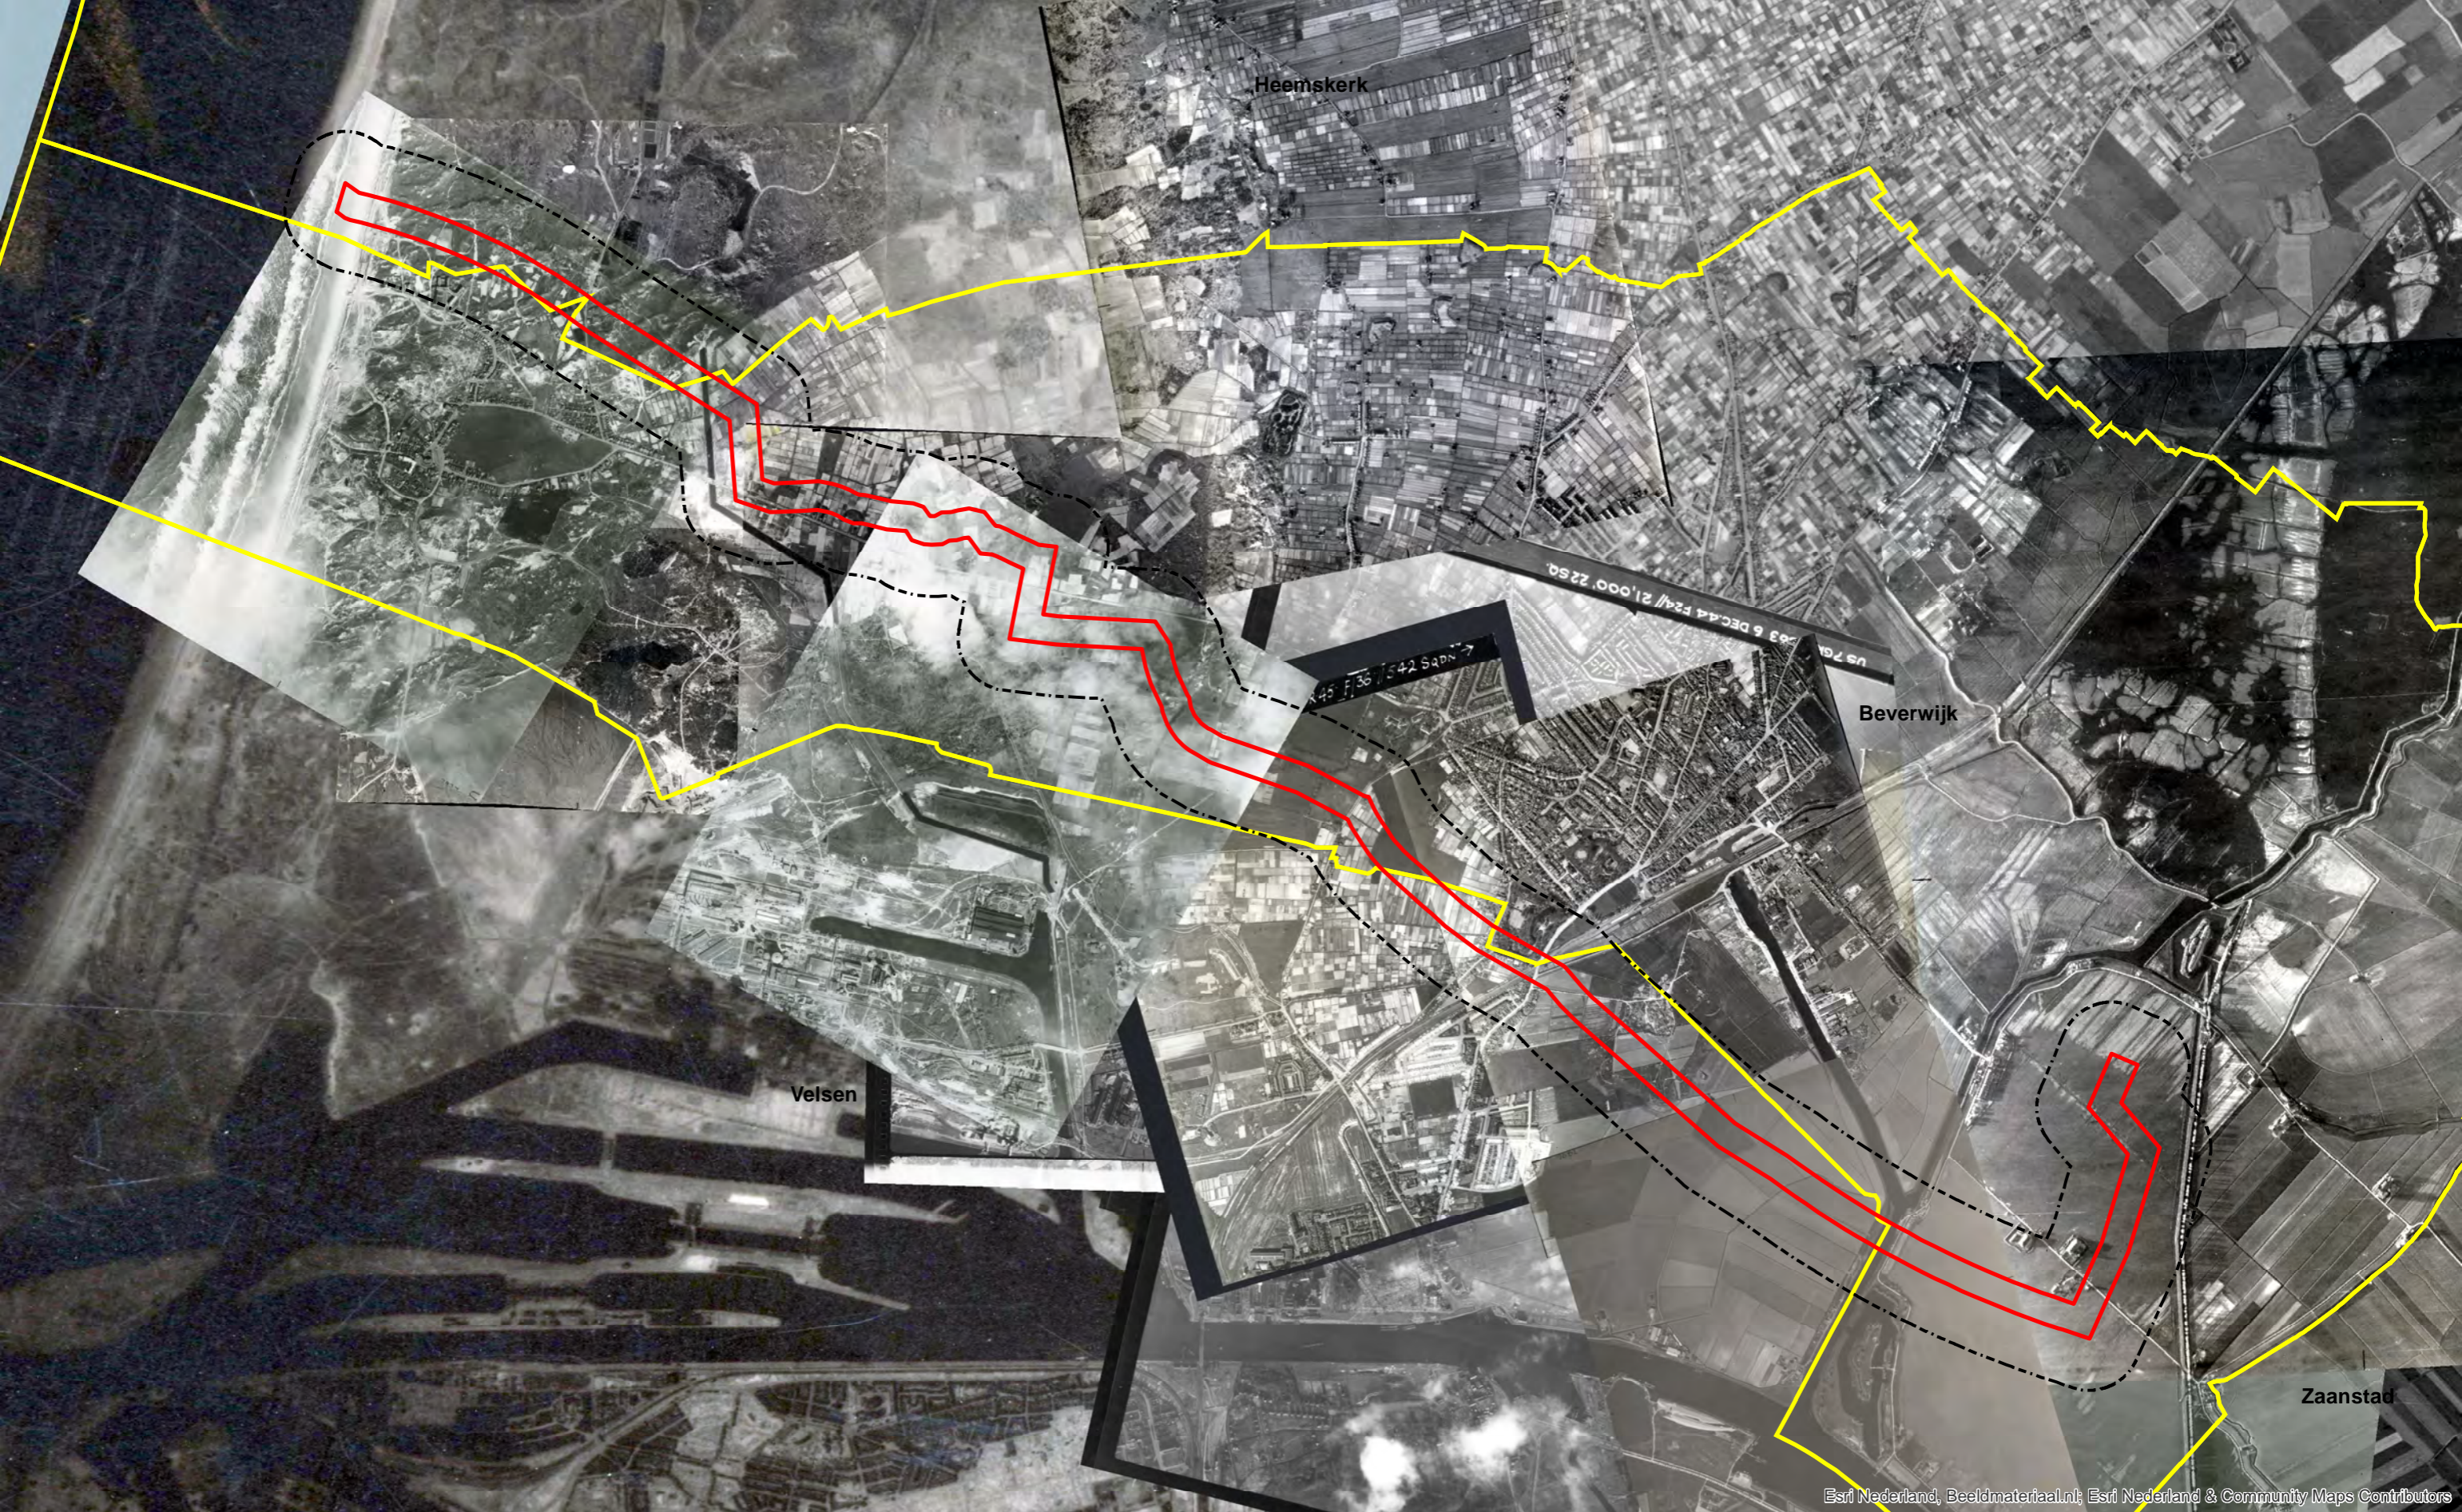
Luchtfoto	23 april 1945	106G-5422	4023	<ul style="list-style-type: none"> <li>▪ Analyse bemoeilijkt door camouflage &amp; misleiding maatregelen in de omgeving van Wijk aan Zee</li> <li>▪ Groepering van stellingen, wapenopstellingen en loopgraaf onderkend, terrein in afgezet met prikkeldraad. De opstellingen zijn beoordeeld als verdedigingswerk (L106)</li> </ul>	A	UW	Ja
Luchtfoto	23 april 1945	106G-5422	4020	Geen nieuwe sporen van CE-gerelateerde handelingen in het analysegebied waargenomen.	A	Kad	Ja
Luchtfoto	19 juni 1945	16-2187	1021	Foto beperkt van kwaliteit voor analyse. Foto is gebruikt voor plaatsbepaling voor het georefereren van de historische luchtfoto's.	C	UW	Ja
Luchtfoto	19 juni 1945	34W-S0006	5097	Geen nieuwe sporen van CE-gerelateerde handelingen in het analysegebied waargenomen.	B/C	LBDB	Ja
